La Libertad

Restauración de una edificación para la revitalización del Centro Histórico de Barranquilla.

Camilo Guevara Oviedo
Proyecto de Grado
Escuela de Arquitectura, Urbanismo y Diseño - Uninorte

Camilo Andrés Guevara Oviedo
Proyecto de grado para el título de Arquitecto

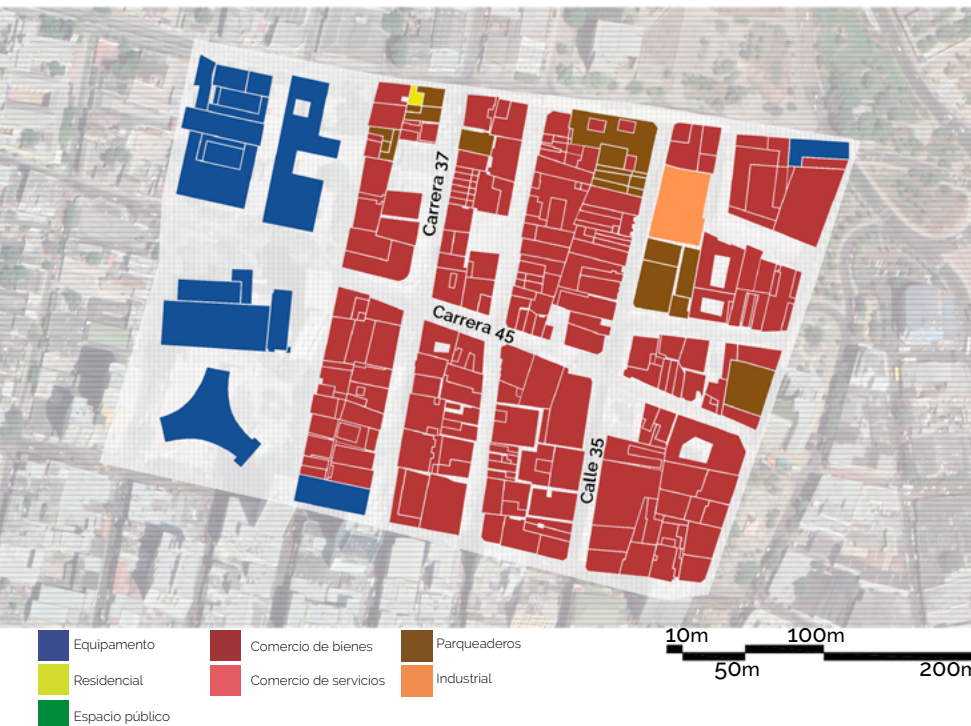
Usos actuales

El levantamiento realizado en la zona estudiada presenta que el uso principal es el comercio de bienes, seguido por el institucional. El primero va variando a medida que se aumenta en las nomenclatura de las calles, las más cercanas al Paseo Bolívar comercializan prendas de ropa, utensilios, electrónicos, en sí una oferta variada de productos, a medida que se acerca más al Centro Cívico los comercios se vuelven de servicios especialmente restaurantes y

Tanto el comercio como las instituciones tienen un horario promedio de 8 de la mañana a 5 de la tarde, por consiguiente dejando desolado el sector en el periodo de tiempo que no se prestan los servicios mencionados, con esto aumentando la inseguridad.

Es digno de resaltar la alta cantidad de predios dedicados a parqueaderos privados y el hecho que aunque estos existan, los conductores siguen estacionando en la vía. Así como que la mayoría de actividades se desarrollan en las primeras plantas, y los niveles más altos se encuentran su mayoría en desuso, utilizados como bodegas o como viviendas informales; reforzando el hecho que el uso residencial es mínimo, casi nulo, en el sector.

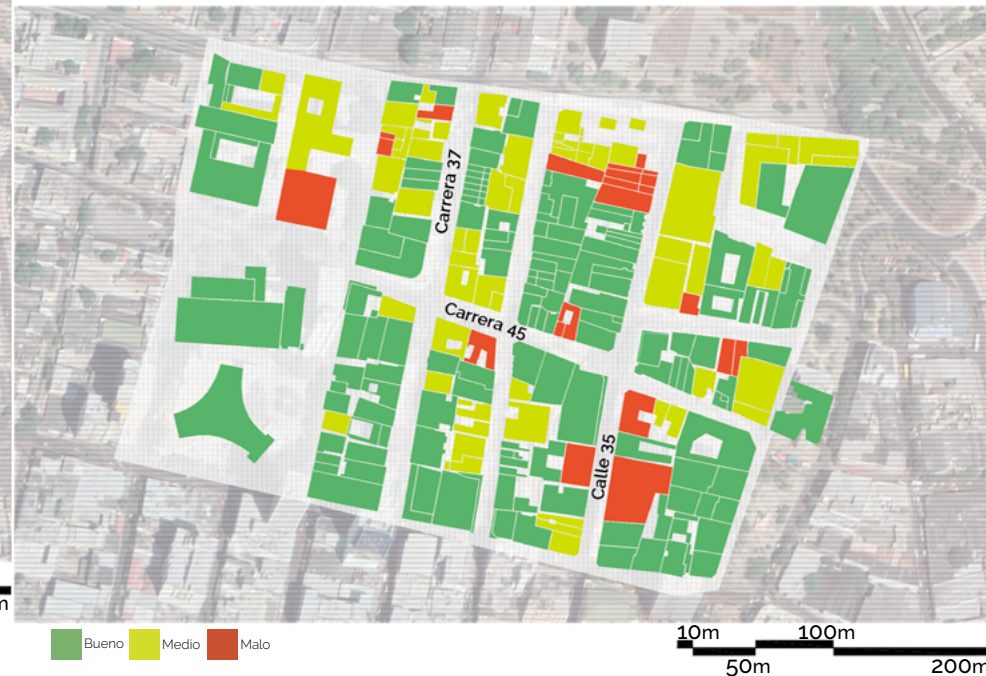
Estado de conservación

La mayoría de inmuebles no presentan en su fachada tipologías de deterioramiento, en cambio, denotan procesos de mantenimiento y reparo; con algunos casos puntuales de restauración del inmueble, los cuales se puede inferir que han detonado intentos de conservación en los predios vecinos.

La tipología que se presenta con más frecuencia en los calificados como "Medio" -aquellos que no están en el mejor estado pero aún son habitables- es el desconchamiento y oxidación del acero en el concreto reforzado.

Los inmuebles calificados en estado "Malo" son aquellos que por su condición actual no pueden ser habitados, los casos usuales son: pérdida de cubierta, cierre de todos los vanos excepto uno para acceso y aparición de elementos vegetales en componentes estructurales o de mampostería.

Con base en el levantamiento y apreciación hecha, se puede concluir que la conservación de una edificación es detonante para lo mismo en las cercanas; y por más que algunas edificaciones del sector se vean en pésimo estado, existe la posibilidad de restaurarlo.

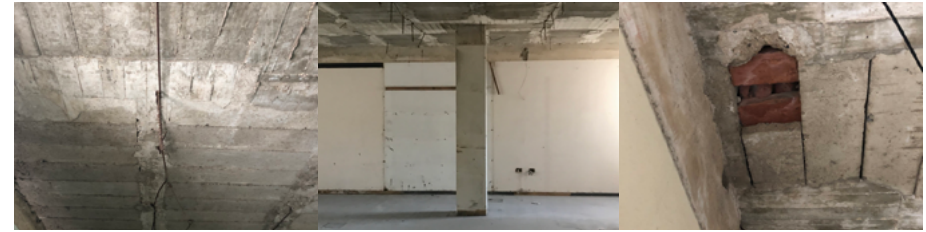
Por último, el sistema estructural al igual que los acabados contiene componentes prefabricados y otros elaborados in-situ, ejemplo de los primeros son los casetones de cemento utilizados para aligerar las placas, y ejemplo de elementos elaborados in-situ son las columnas de concreto reforzado.

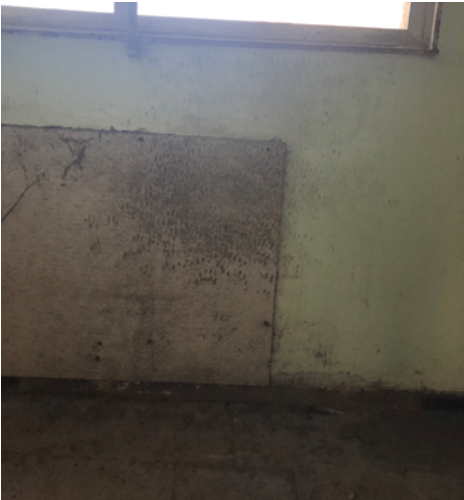
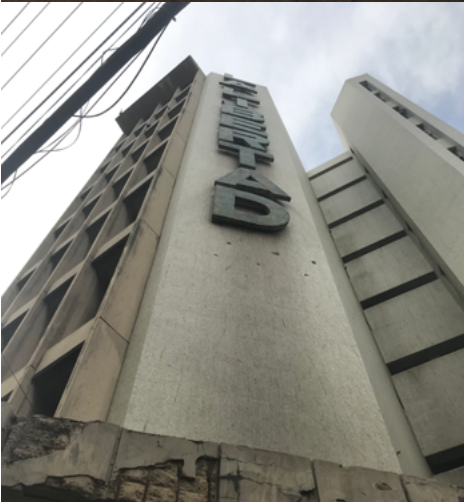
CONTEXTO (SUCIEDAD)

-Limpieza mediante cepillado:
Este tipo de limpieza consiste en un cepillado manual con cepillo blando y agua y posterior aclarado con chorro de agua también. Elimina las sales en eflorescencias y no deteriora los materiales blandos y frágiles. Es un método lento y laborioso y necesita de un

gran consumo de agua. No permite limpiar costras muy duras.

-Limpieza mediante procedimientos húmedos, proyección de agua o vapor a presión: Limpieza mediante proyección de agua a presión, regulada según la suciedad, alejando más o menos el chorro de proyección. Para disminuir el tiempo de actuación y eliminar con mayor facilidad la suciedad, se utiliza agua calentada a más de 90° C, o vapor de agua.

El detergente junto con un cepillado a mano de cerdas blandas ayuda a disolver la suciedad. Las ventajas que conlleva este tipo de limpieza son el reblandecimiento de las costras, la eliminación de sales en eflorescencias, y que no es muy agresivo para el material pétreo. Los inconvenientes son que es un método lento, poco efectivo, necesita un gran consumo de agua y no puede utilizarse en zonas con riesgo a heladas, ni sobre materiales moderada o fuertemente alterados.

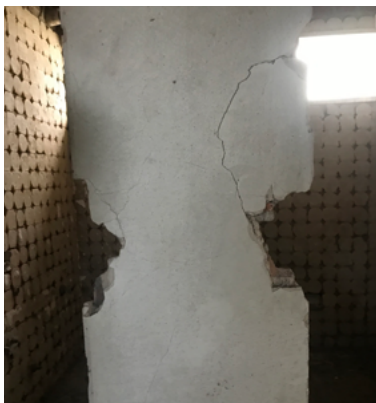
2. MOVIMIENTOS MECÁNICOS (GRIETAS Y FISURAS)

Fisuras: Las fisuras son aperturas de carácter superficial que solo ejercen efecto sobre el material que se encarga de recubrir una superficie.

Grietas: Las grietas son afectaciones en un elemento de construcción. Se trata de un daño más peligroso, puesto que afecta directamente a la función que este elemento constructivo lleva a cabo.

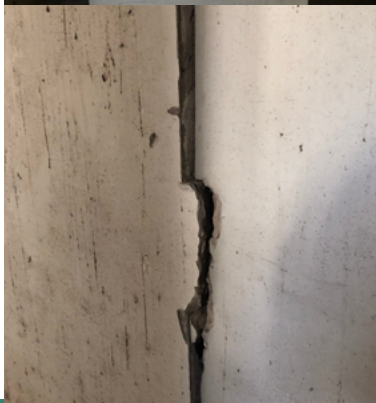
Tipo de grietas

-Grietas no estructurales: son superficiales. Afectan solo a la capa de pintura. Suelen deberse a una mala ejecución del pintor, o a una mala calidad de la pintura aplicada. Es más preocupante si se debe a problemas de humedad o temperatura, porque podrían afectar a otros niveles estructurales. Si el problema es solo de la pintura, sólo habría que pintar de

nuevo. Para eso, un profesional debe diagnosticar la causa.

-Grietas en la estructura: estas grietas precisan de un experto en construcción. Son las que afectan directamente a las vigas, las columnas o una losa.

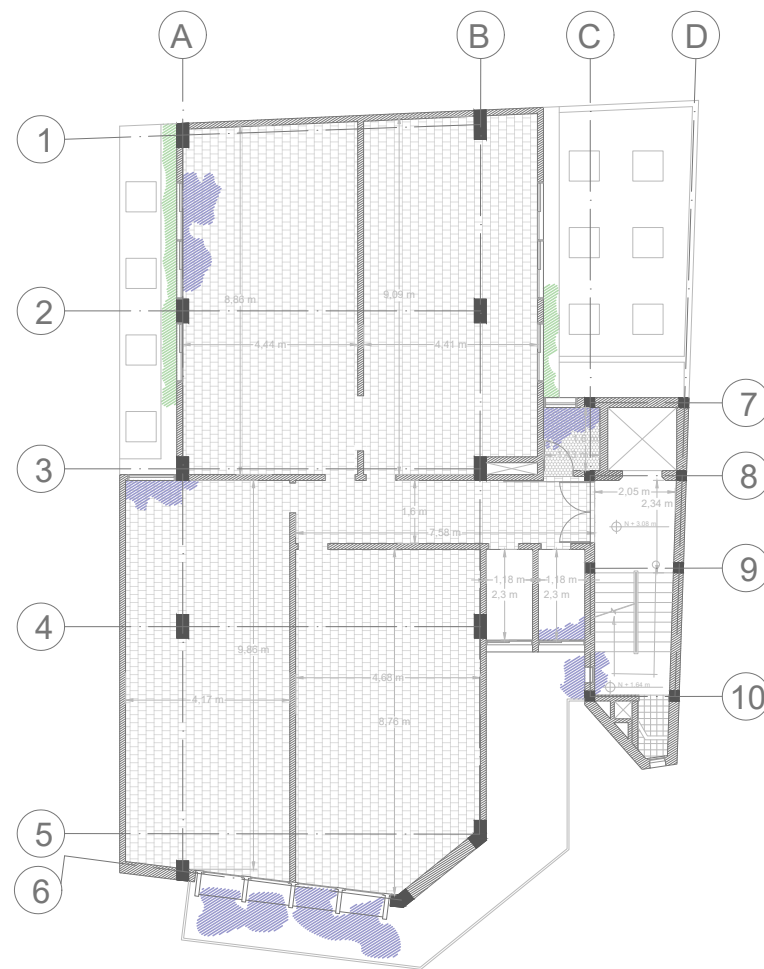
1ª planta

Área construida: 218,86 m²

Área útil: 191,03 m²
